Travaux de mise en œuvre d'un bassin de délestage des crues au sein du parc Barabeau.

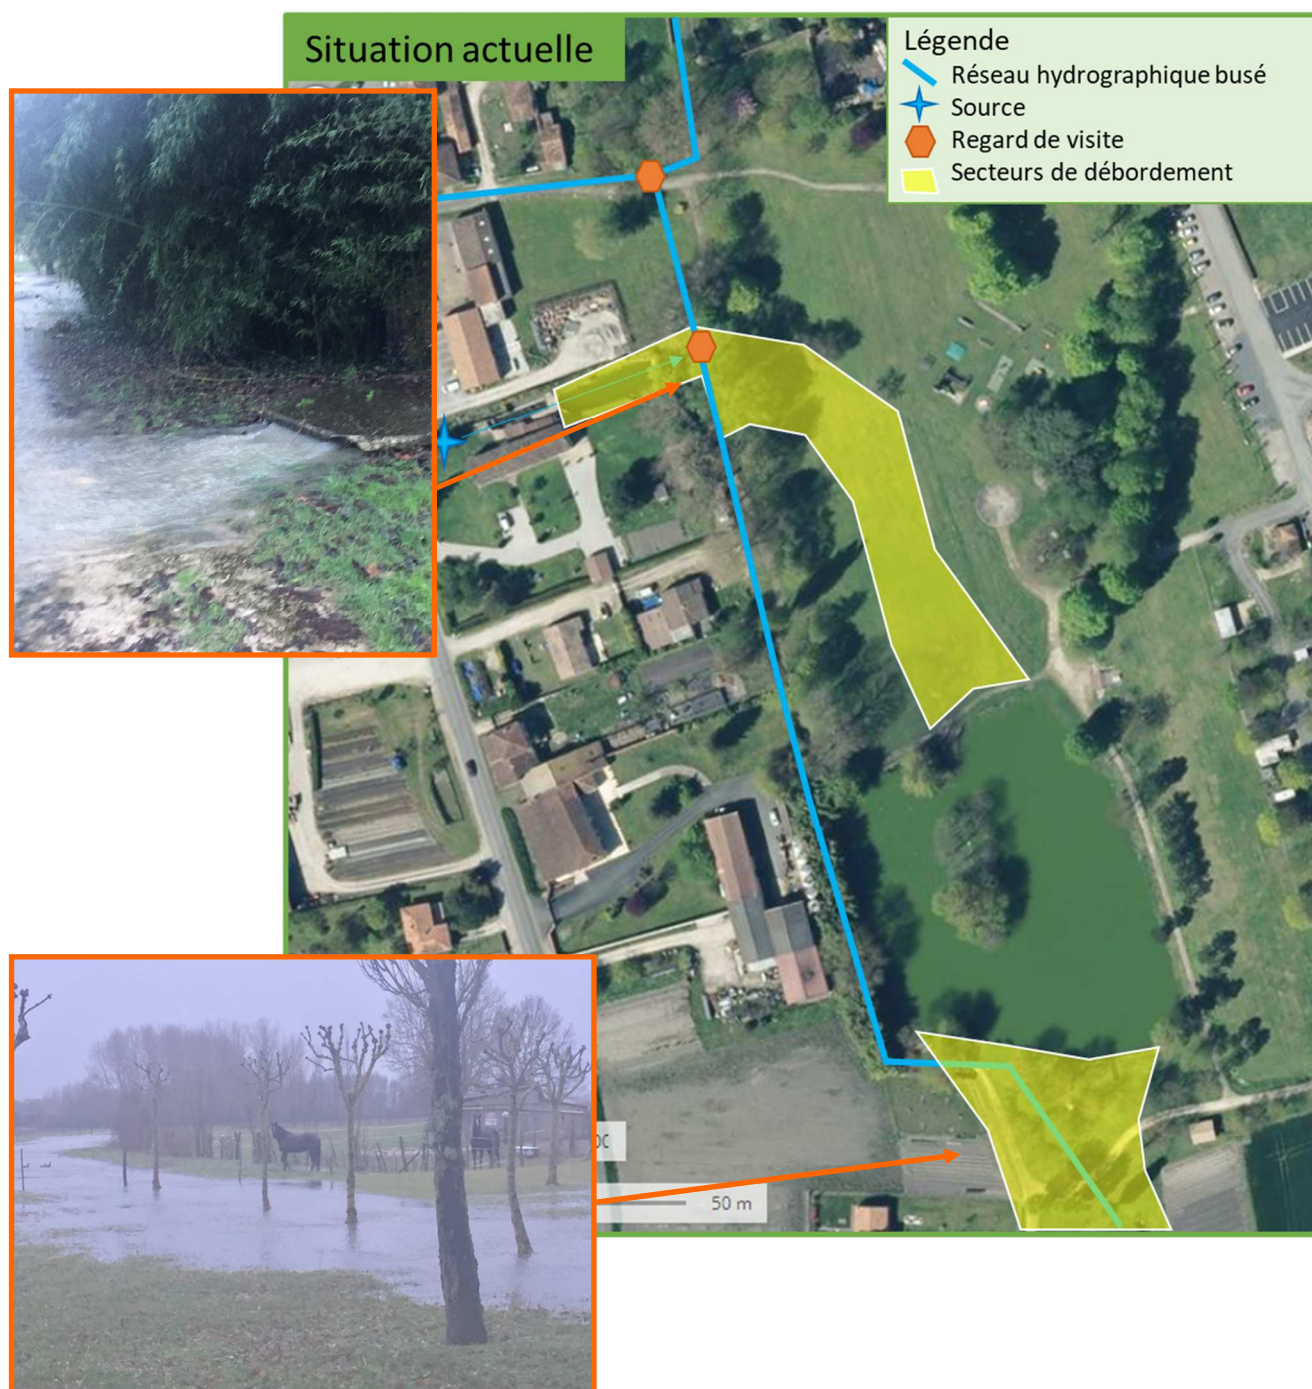
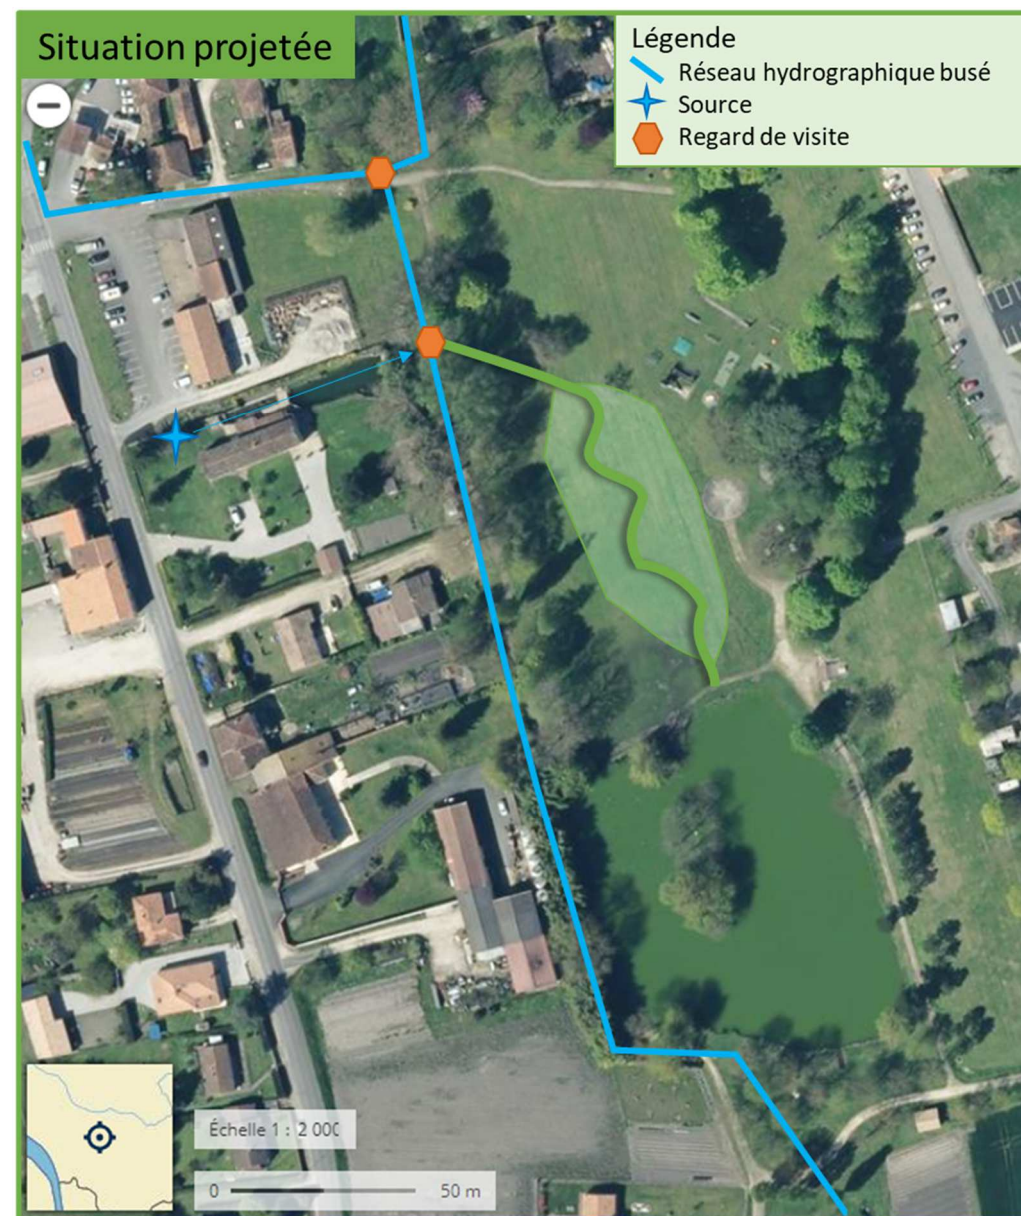
Profil futur du bassin

Lors de cet épisode, les buses présentes le long du parc Barabeau n'ont pas permis d'évacuer les eaux arrivant depuis le bourg et la source. Ce problème, lié à la présence de racines, est déjà connu des services communaux et les travaux de débouchage, effectués autrefois, ne sont plus réalisables (faisabilité technique).

Il est prévu la réalisation d'un ouvrage de « délestage » de crue. Plus précisément, il s'agit de mettre en place une buse au fond du regard afin de diriger les eaux au sein de la prairie du parc qui sera remodelé pour augmenter la capacité de stockage du site et permettre l'infiltration de l'eau.

Le fond de l'aménagement sera situé à moins d'un mètre sous le sommet actuel du regard de visite.

L'ensemble de la prairie sera retalutée en pente douce afin de conserver les usages actuels du parc.
